WORKSHOP GLAS

Glaseigenschaft oder berechtigte
Reklamation?

Jürgen Saal
26.03.2025

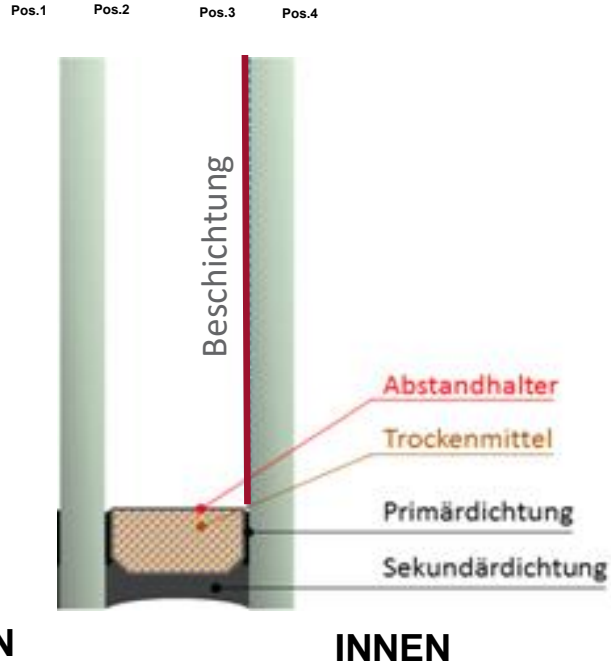
• Zweifach-Isolierglas / CLIMAPLUS

DER TYPISCHE AUFBAU EINES ISOLIERGLASES

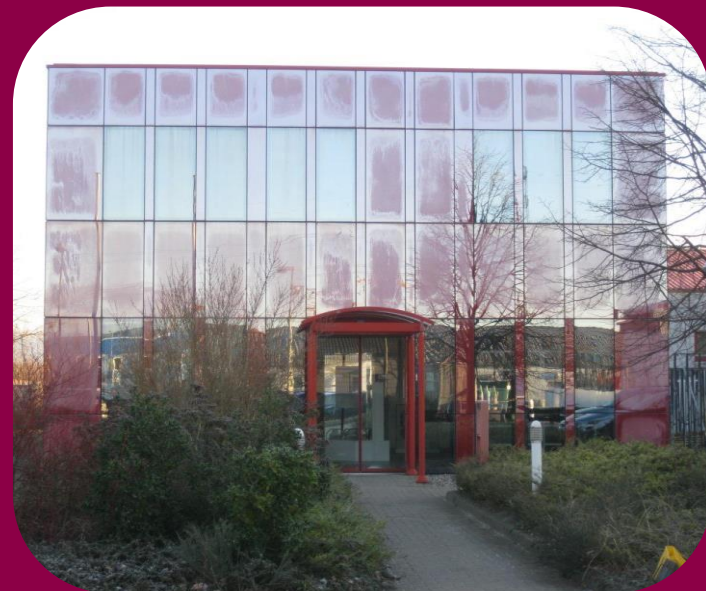
Kondensation an der Außenseite

Bei Isolierglas (mit hoher Wärmedämmung) kann sich auf der (witterungsseitigen) Glasoberfläche vorübergehend Tauwasser bilden, wenn die Außenfeuchtigkeit (relative Luftfeuchte außen) hoch und die Lufttemperatur höher als die Temperatur der Scheibenoberfläche ist.

Kondensation ist ein prinzipiell unvermeidbarer physikalischer Vorgang.

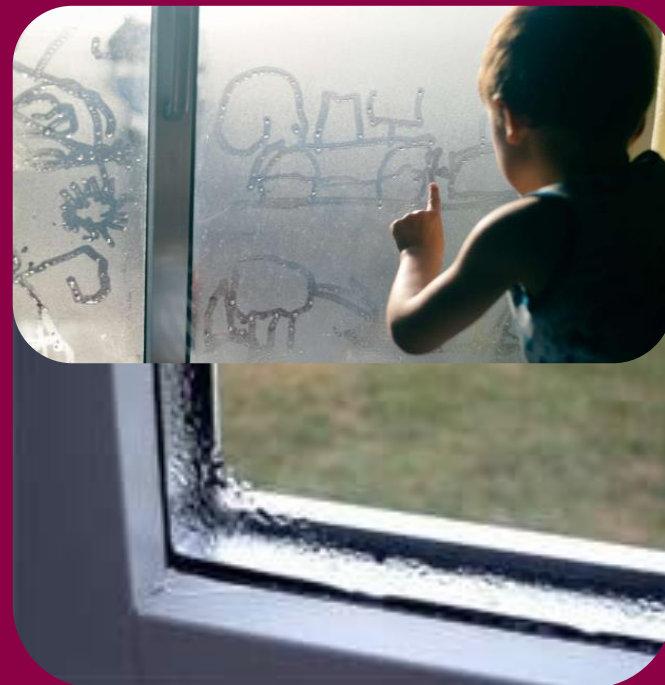
Kondensation an der Innenseite

Kochen, Baden und Duschen erhöhen die Luftfeuchtigkeit sehr schnell und sorgen so für eine frühzeitige Kondensation auf den Scheibenoberflächen Innen.

Aber auch folgendes sorgt für eine hohe Luftfeuchtigkeit und eine mögliche Kondensatbildung in Innenräumen

- Pflanzen direkt am Fenster und vor der Scheibe
- Größere Personenanzahl, für längere Zeit in einem Raum
- Streichen und tapezieren von Wänden
- Wäschetrocknen in geschlossenen Räumen

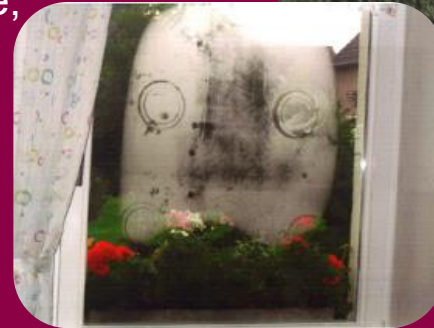
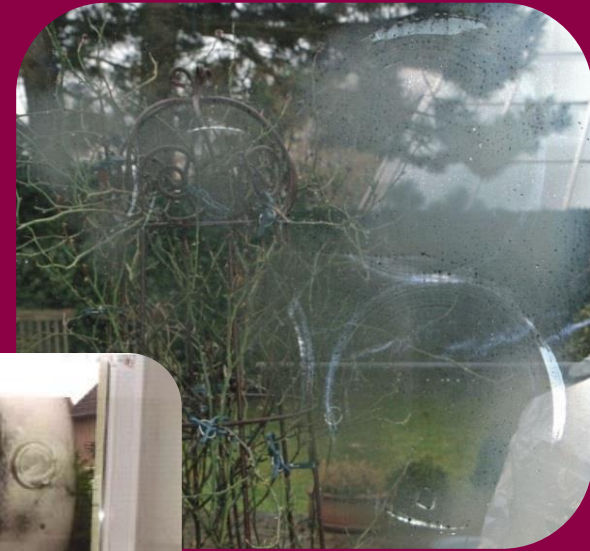
Benetzbarkeit von Glasoberflächen

Die Benetzbarkeit der Glasoberflächen kann z.B. durch Abdrücke von Rollen, Fingern, Etiketten, Vakuumsaugern, Dichtstoffreste, Silikonbestandteile, Glättmittel, Gleitmittel oder Umwelteinflüsse unterschiedlich sein.

Bei feuchten Glasoberflächen infolge Tauwasser, Regen oder Reinigungswasser kann die unterschiedliche Benetzbarkeit sichtbar werden.

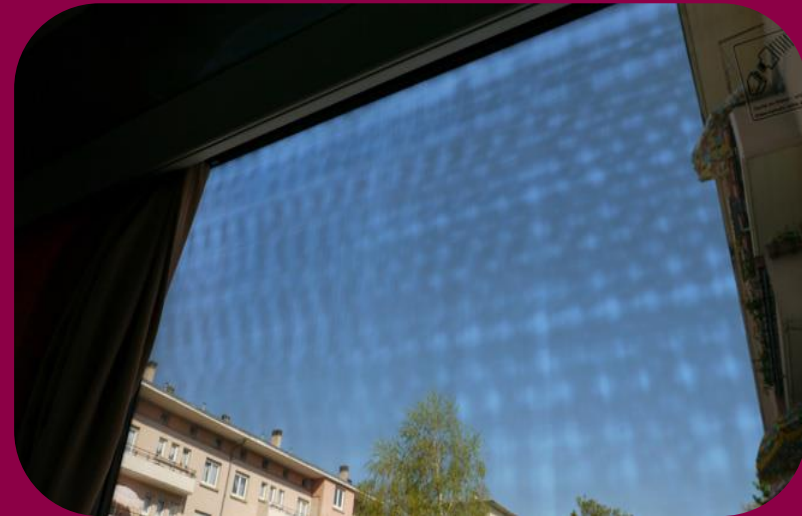
Anisotropien treten als dunkle Ringe oder Streifen bei wärmebehandelten Gläsern auf

Anisotropien sind ein physikalischer Effekt bei wärmebehandelten Gläsern, resultierend auf der internen Spannungsverteilung.

Eine abhängig vom Blickwinkel entstehende Wahrnehmung dunkelfarbiger Ringe oder Streifen bei polarisiertem Licht und / oder Betrachtung durch polarisierende Gläser ist möglich.

Auch dieser Phänomen beruht auf physikalischer Gesetzmäßigkeit.

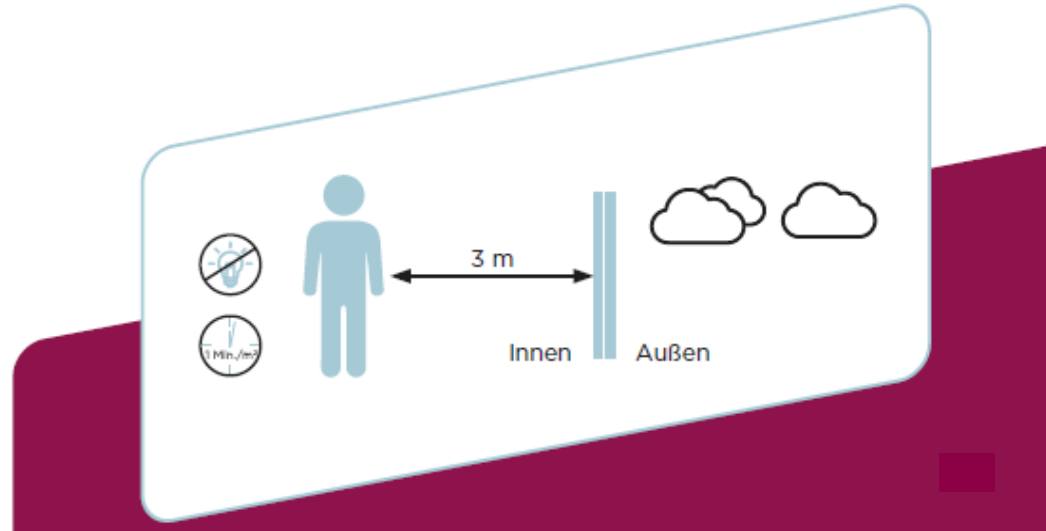
ART DER PRÜFUNG

Die Art der Prüfung ist an der Art der Anwendung des Glasprodukts orientiert

- Keine Fehlermarkierung
- Durchsicht
- Diffuse Lichtverhältnisse
- 3 Meter Abstand
- Der üblichen Nutzung entsprechend
- Keine künstliche Beleuchtung
- Ohne direktes Sonnenlicht

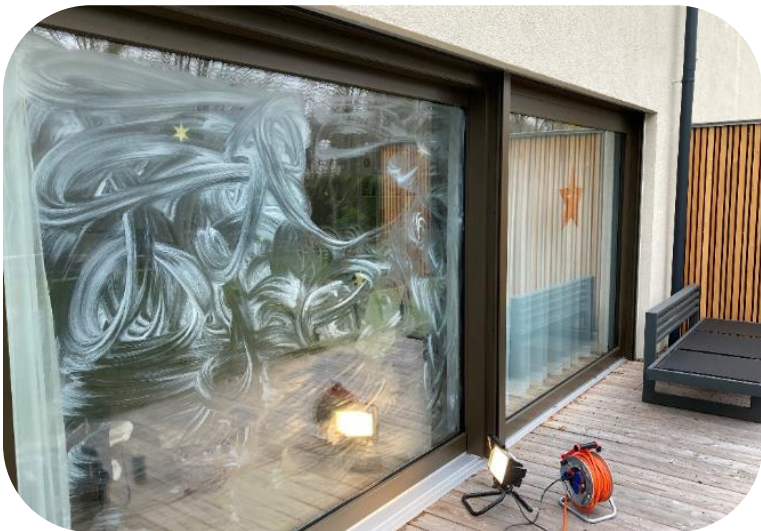
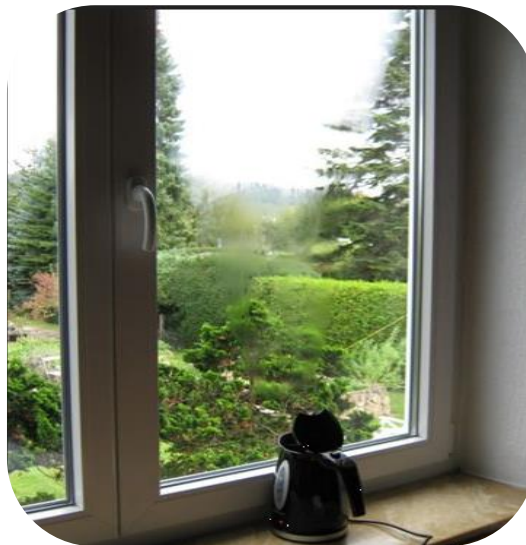
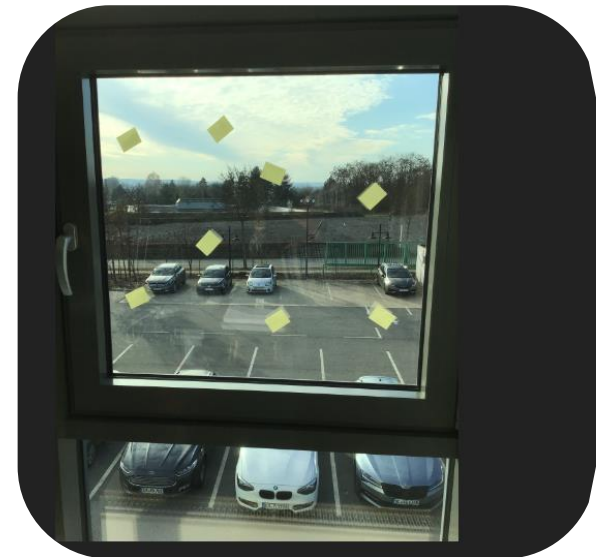
ART DER PRÜFUNG

Vorfinden Baustellen zur Reklamationsbegutachtung

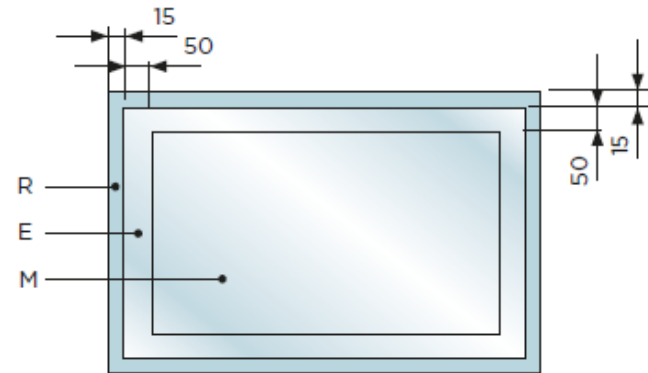
Zonen zur Beurteilung der visuellen Qualität

Die DIN EN unterscheidet die Isolierglasscheibe in 3 Zonen in denen die Zulässigkeiten unterschiedlicher Fehler und Fehlerhäufigkeiten bewertet werden

Bereich von 15 mm der normalerweise von Rahmen abgedeckt wird (mit Ausnahme von mechanischen Kantenbeschädigungen keine Einschränkungen). Für freie Glaskanten entfällt das Betrachtungskriterium Falzzone.

Der übrige Bereich

R = Falzzone
Bereich von 15 mm der normalerweise vom Rahmen abgedeckt wird (mit Ausnahme von mechanischen Kantenbeschädigungen keine Einschränkungen).
Für freie Glaskanten entfällt das Betrachtungskriterium Falzzone.
E = Randzone
Bereich am Rand der sichtbaren Fläche, mit einer Breite von 50 mm.
M = Hauptzone
Der übrige Bereich.

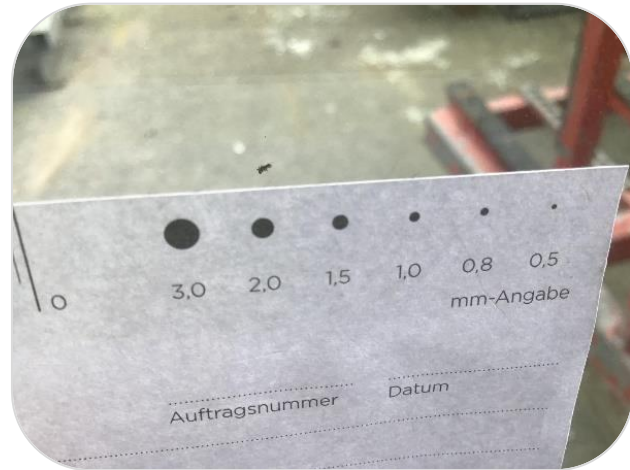
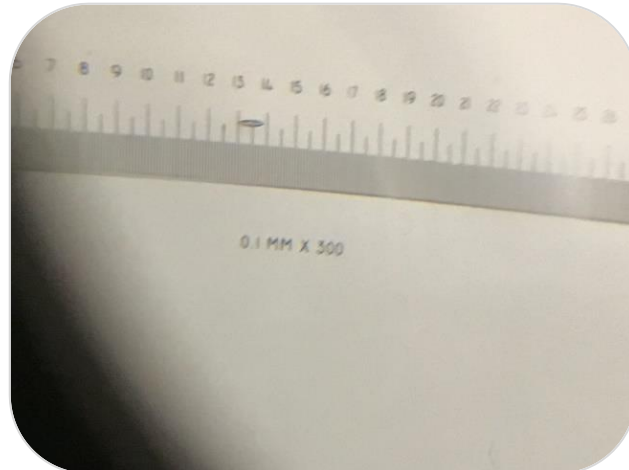
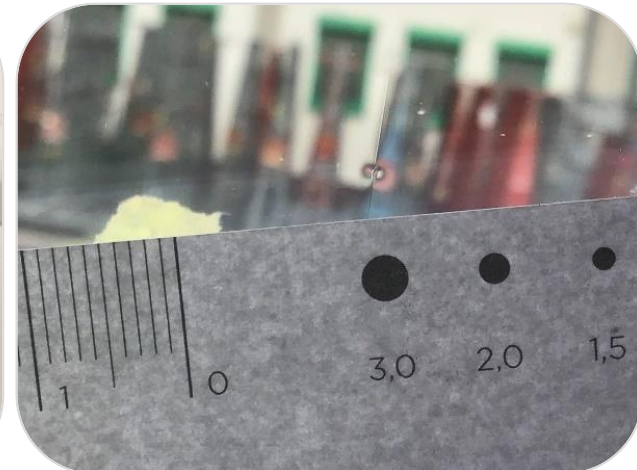
ZULÄSSIGE MERKMALE

Punktförmige Fehler – Einschlüsse, Blasen, Punkte

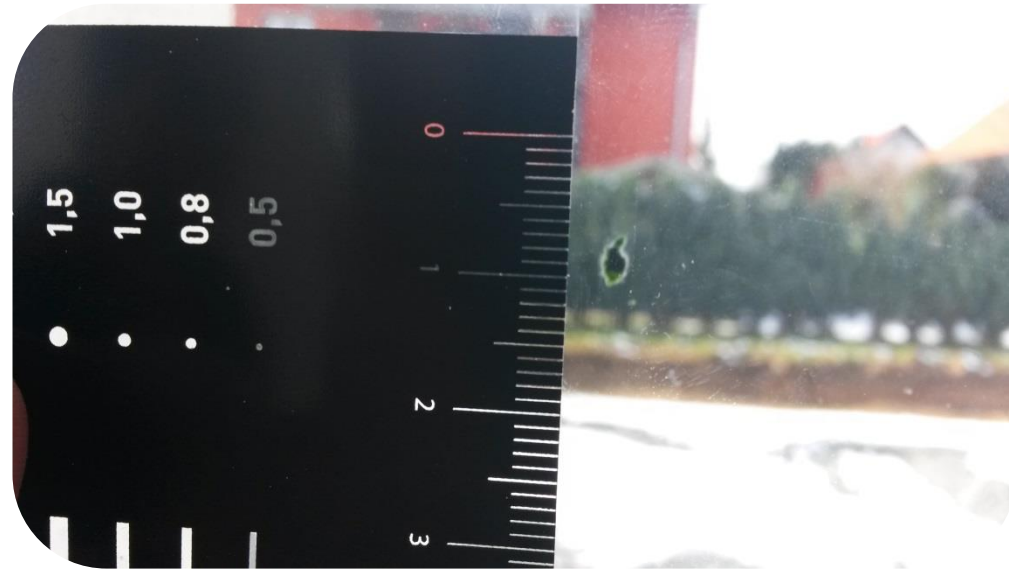
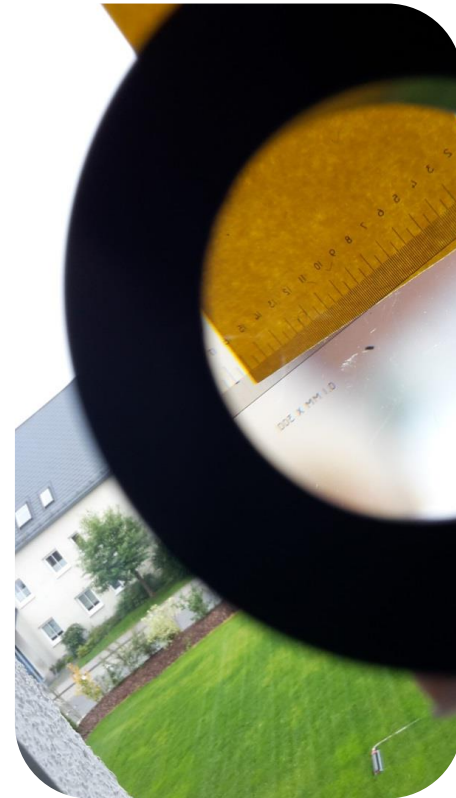
ZULÄSSIGE MERKMALE

Rückstände – Punkte, Flecken

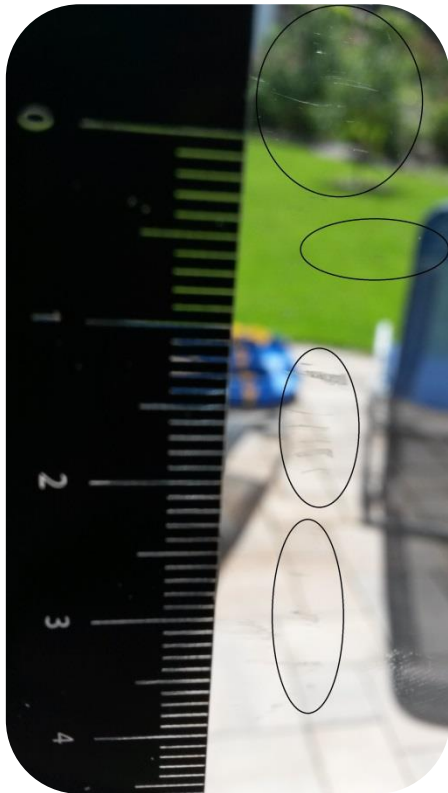
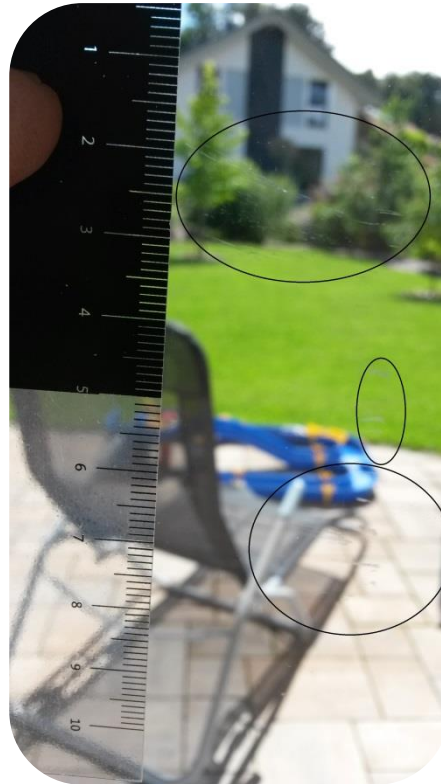
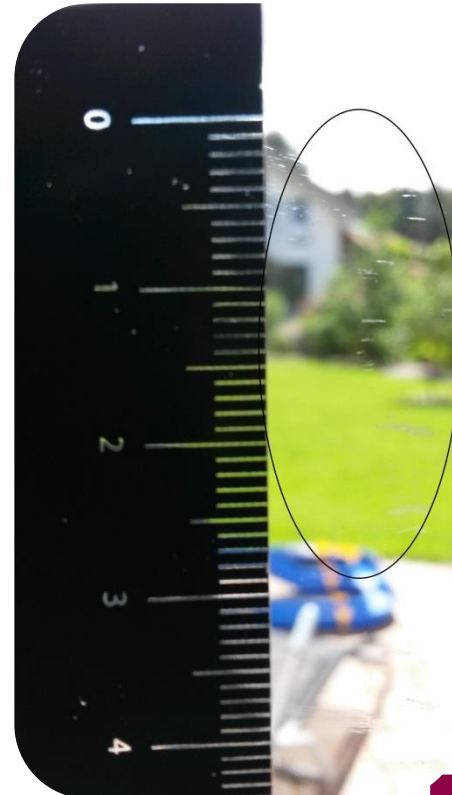
ZULÄSSIGE MERKMALE

Kratzer – linearer / langgestreckter Fehler

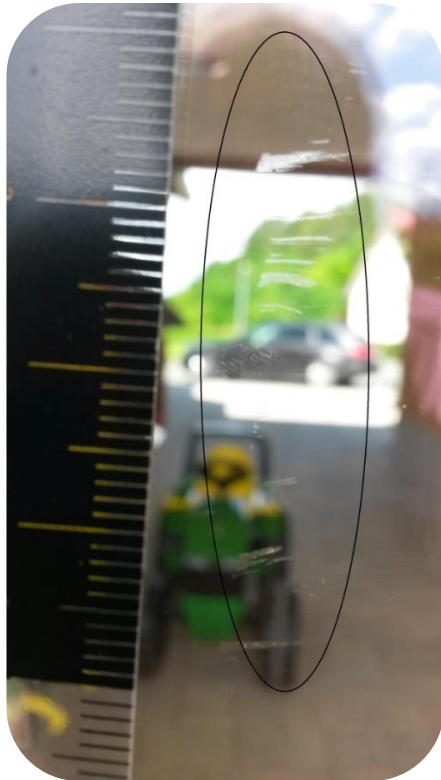
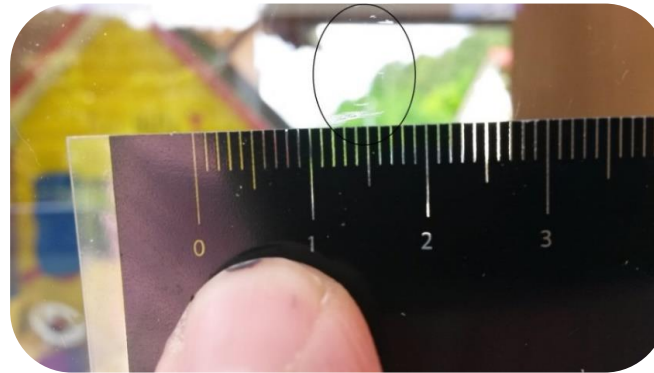
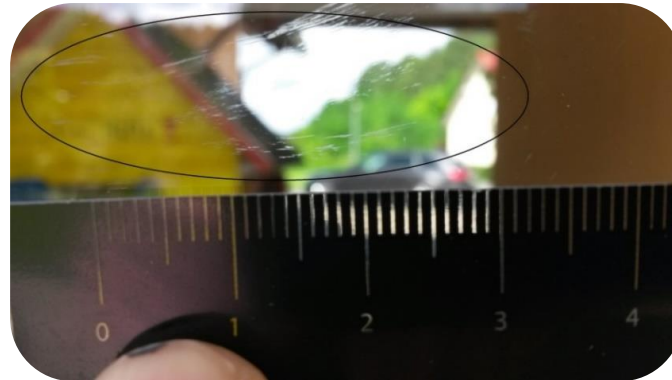
ZULÄSSIGE MERKMALE

Kratzer – linearer / langgestreckter Fehler

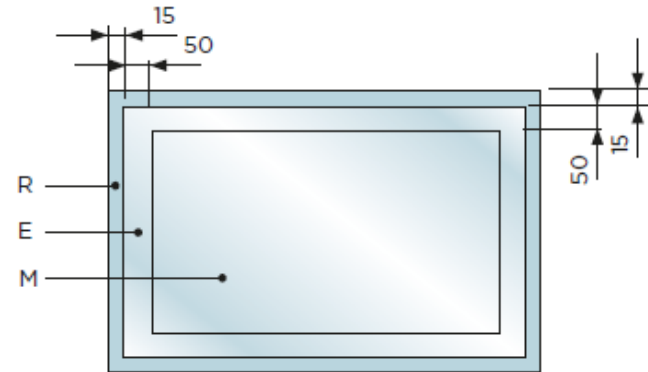
Zonen zur Beurteilung der visuellen Qualität

ZULÄSSIGKEITEN FLOATGLAS, DREIFACH-ISOLIERGLAS

Die Zulässigkeiten der Zone E und M in den Tabellen 1 bis 3 erhöhen sich in der Häufigkeit je zusätzliche Glaseinheit und je Verbundglaseinheit **um 25 %** der genannten Werte => Ergebnis wird stets aufgerundet!

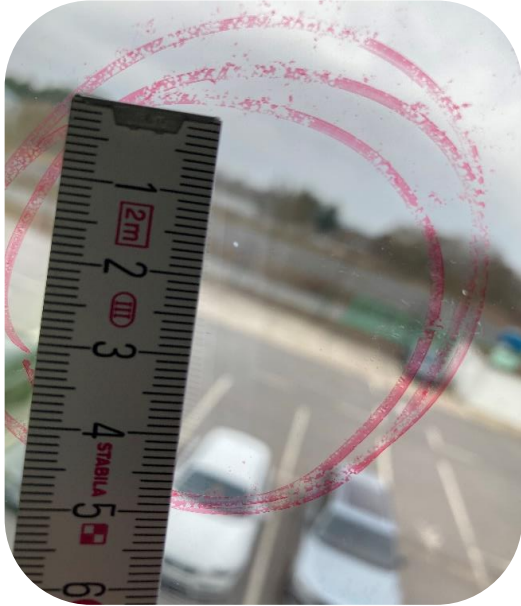
Mit Meterstab / Zollstock

Foto einer Glasbeanstandung mit Vermassung

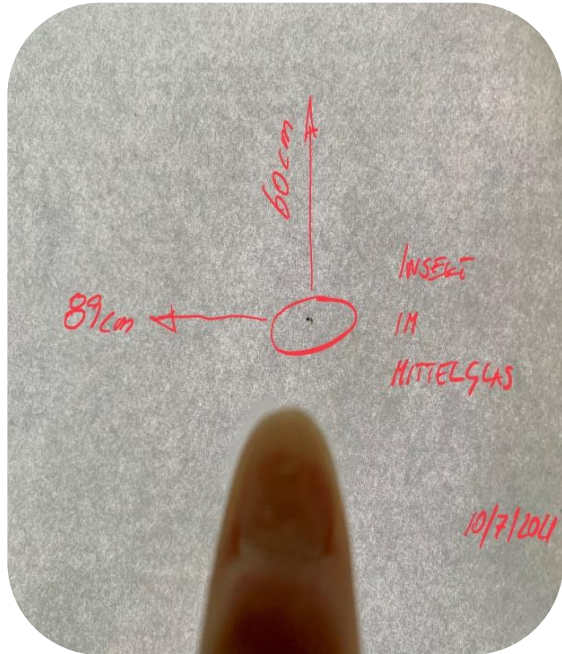
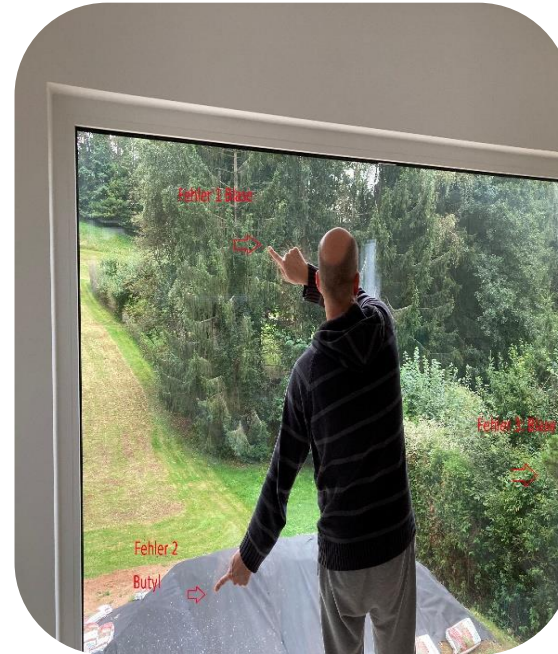
Foto einer Glasbeanstandung mit Kennzeichnung auf der Glasscheibe

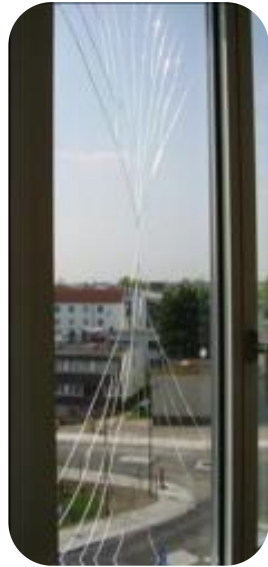
Kurze Kantenlänge

AUSWIRKUNGEN HOHE DRUCKDIFFERENZEN

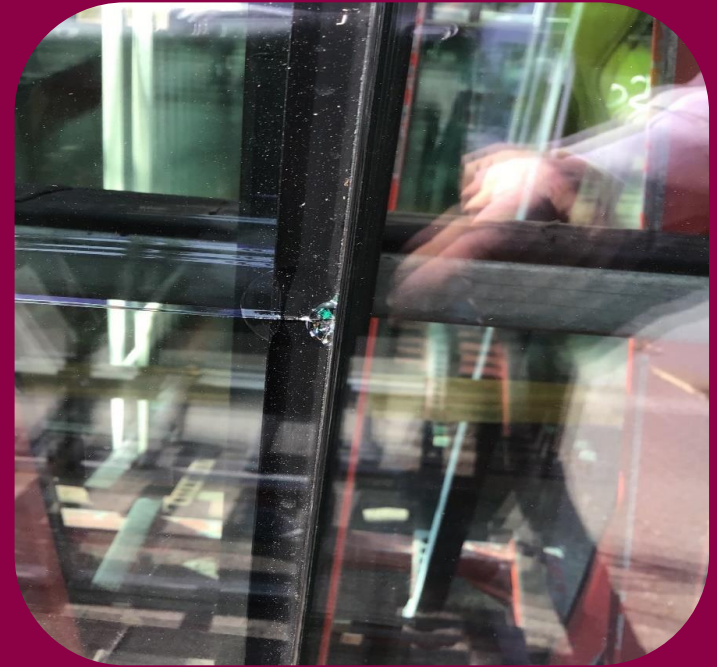
Entstehung eines mechanischen Bruches

Ein mechanisch verursachter Bruch entsteht immer dann, wenn die typischen Materialkennwerte des Glases die Biegezugfestigkeit überschritten wird.

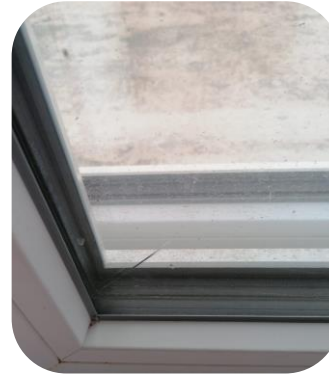
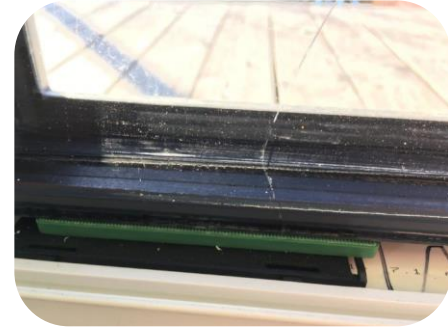
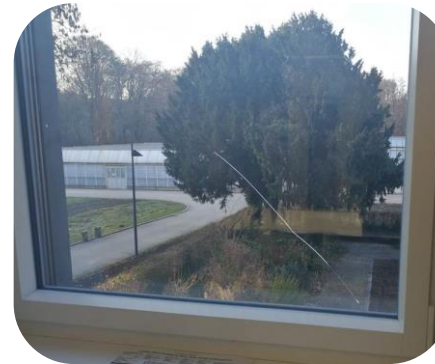
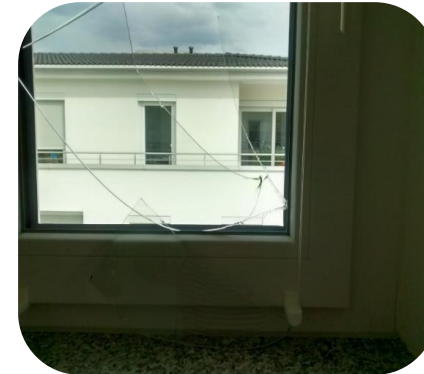
Lösung - Vermeidung

- Abstellen von Glas auf Stein oder Metall
- Eckschlag durch Metallteil
- Drehen und Kippen der Scheibe über die Glasecke

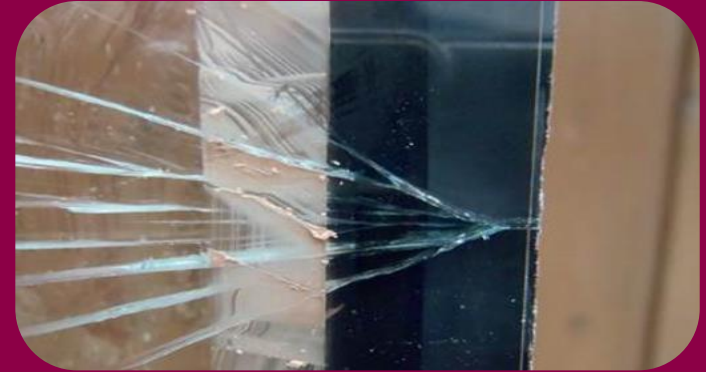
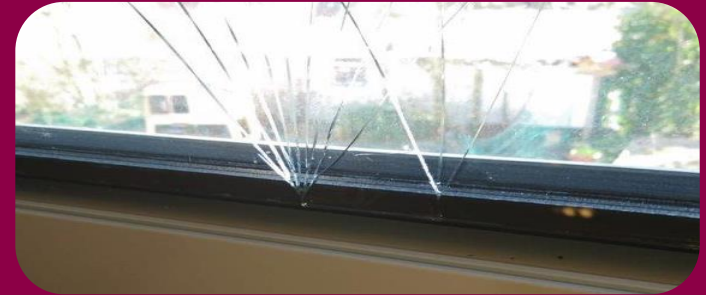
Entstehung eines thermischen Bruches

Werden beim Glas die typischen Materialkennwerte in Abhängigkeit von der Glaskantenbeschaffenheit und der Temperaturwechselbeständigkeit überschritten, entsteht ein thermischer Bruch.

Dabei verläuft der Einlauf von der Glaskante immer im kürzesten Weg zur Kalt-Warmzone (Druck- oder Zugzone). Erst hier kommt es zu einer deutlichen Richtungsveränderung und einem mäanderförmigen weiteren Verlauf. Auch im Durchlauf ist der Sprung rechtwinklig, weil er auch hier den kürzesten Weg beschreitet.

Der Sprung folgt also immer den Weg des geringsten Widerstandes!

Dem Sprungbild zuzuordnen handelt es sich hierbei um einen typischen thermischen Sprung.

Werden beim Glas die typischen Materialeigenschaften in Abhängigkeit von der Glaskantenbeschaffenheit und der Temperaturwechselbeständigkeit überschritten, so entsteht ein thermischer Sprung. Dabei verläuft der Bruchlauf von der Glaskante immer im kürzesten Weg zur Kalt-/Warmzone (Druck- oder Zugzone). Erst hier kommt es dann zu einer deutlichen Richtungsveränderung und einem mäandrierenden weiteren Verlauf.

Auch im Durchlauf ist der Sprung rechtwinklig, weil er auch hier den kürzesten Weg beschreitet.

Der Sprung folgt also immer dem Weg des geringsten Widerstandes.

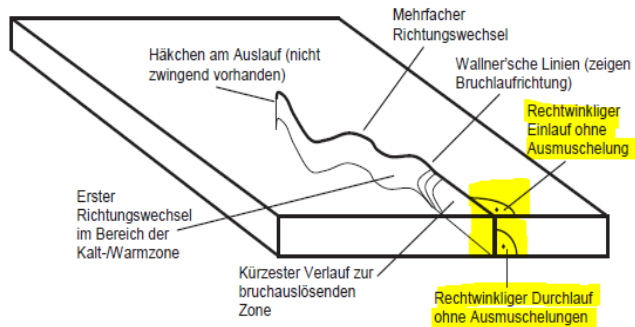
Thermischer Bruch

Schematisierte Darstellung eines durch **thermische Spannungen** verursachten Bruchverlaufs in nicht vorgespanntem Glas.

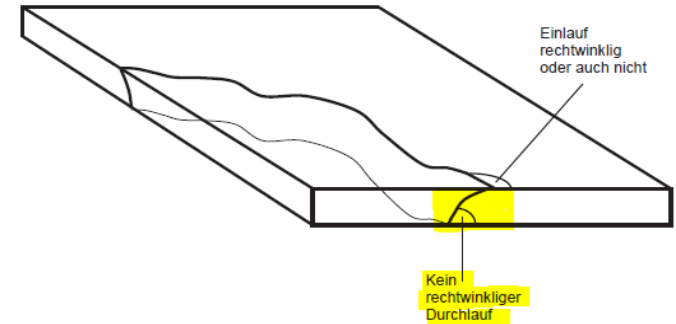
Mechanischer Bruch

Schematisierte Darstellung eines durch **mechanische Spannungen** verursachten Bruchverlaufs in nicht vorgespanntem Glas.

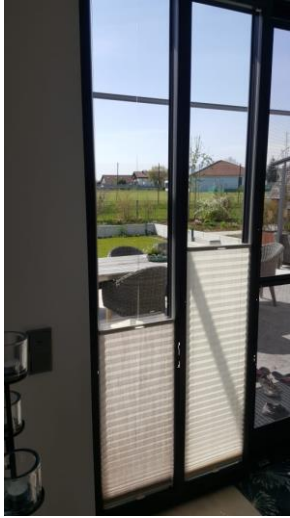
- Plissee und innenliegende Verschattungssysteme

URSACHEN UND AUSLÖSER FÜR EINEN THERMISCHEN GLASBRUCH

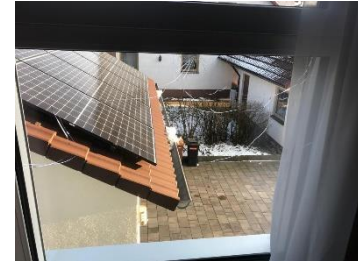
- Beklebte Fensterfläche

- Nachträglich angebrachte Photovoltaikanlage

Lösung: Einsatz von Einscheiben-Sicherheitsglas (ESG) SECURIT!

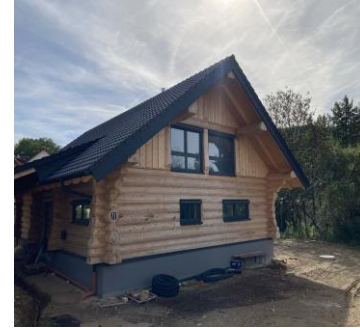
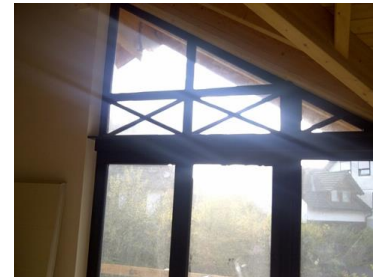
TEILBESCHATTUNG

Solche Faktoren sind zum Beispiel:

- Intensität der Sonneneinstrahlung,
- Scheibenformat und Einbausituation
- geometrische Verteilung der Glasflächenanteile in der Sonne und im Schatten
- Absorption der Sonneneinstrahlung.

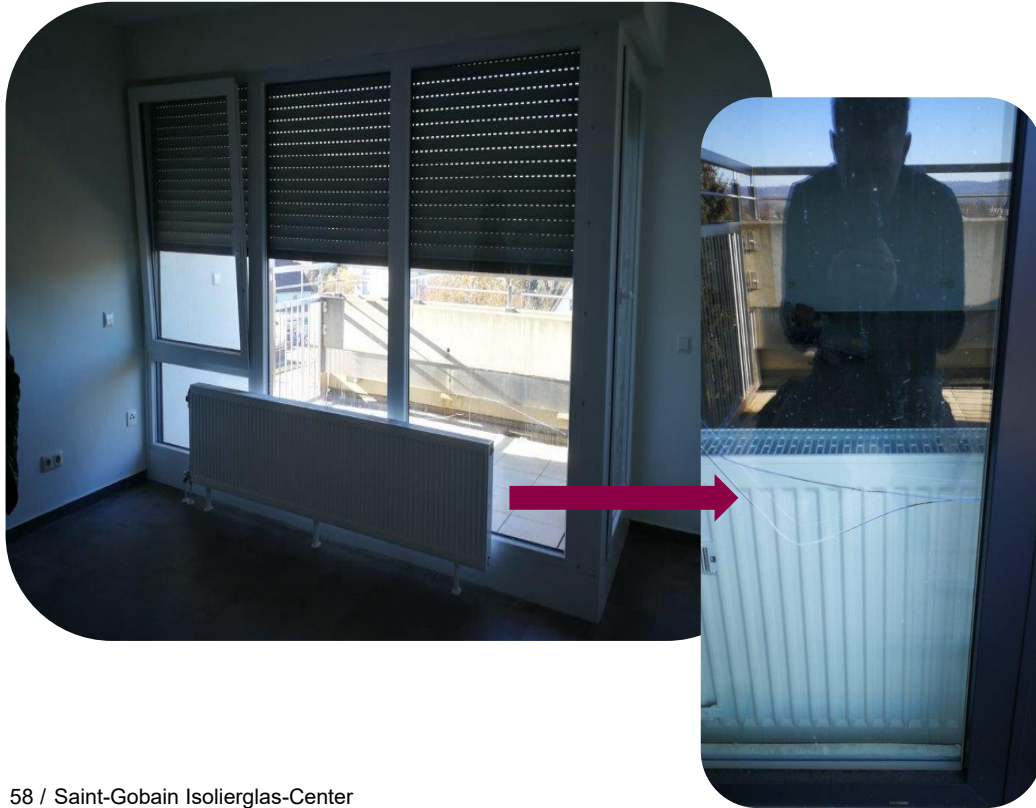
Einsatz in der Praxis – Achtung bei der Planung!

- 100% Sicherheit bedeutet:

Alle Scheiben müssen in Einscheiben-Sicherheitsglas (ESG) SECURIT ausgeführt werden!

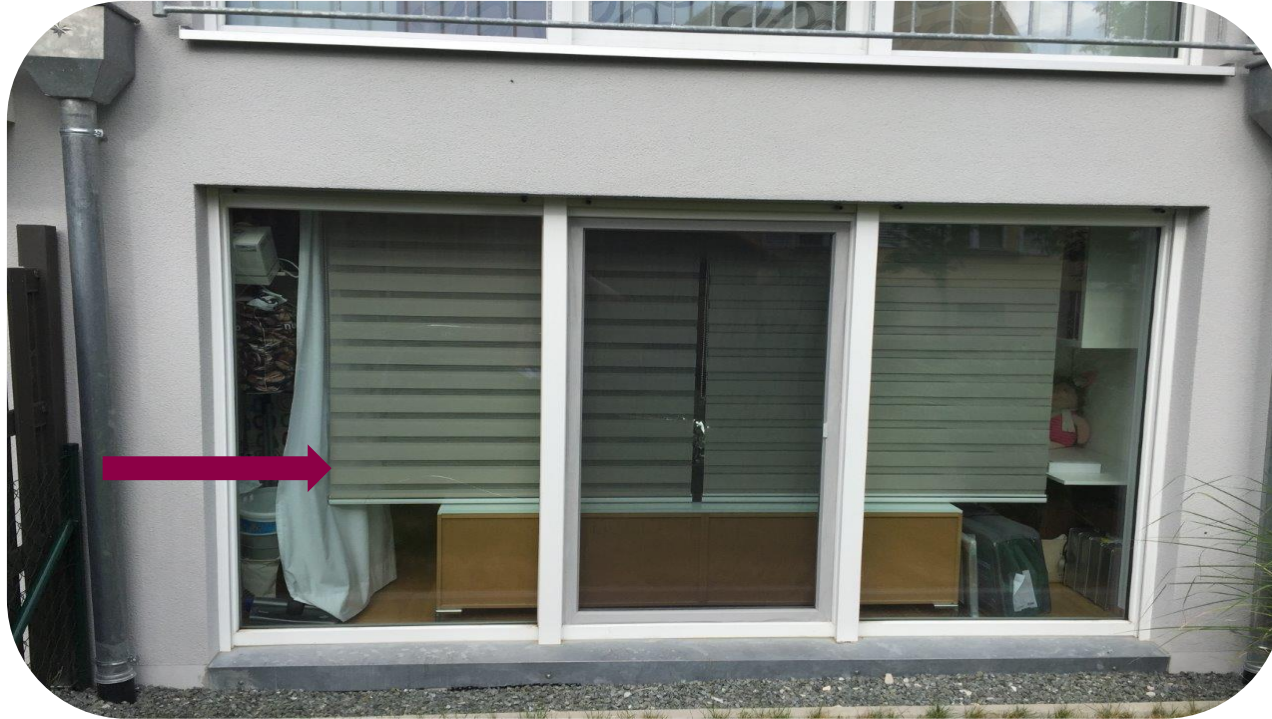
Einsatz in der Praxis – Thermischer Bruch durch Teilbeschattung

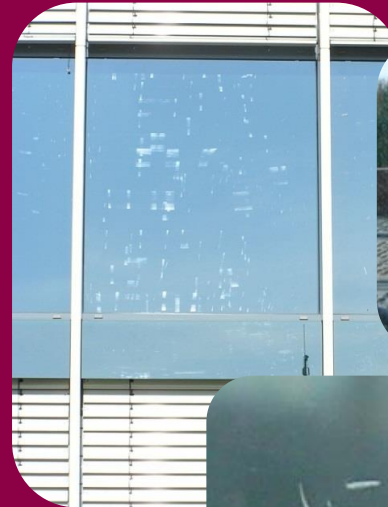
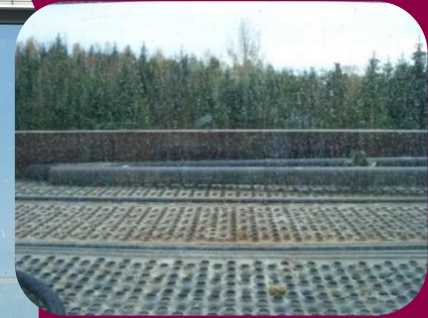
Außenflächenbeschädigungen

Solche Beanstandungen können auch nach Abschnitt 3 beurteilt werden.

Weiter sind die geltenden Normen und Richtlinien zu beachten (z.B. Technische Richtlinien des Glaserhandwerks, VOB DIN 18 361 „Verglasungsarbeiten“, Merkblatt zur Glasreinigung vom BF, etc.)

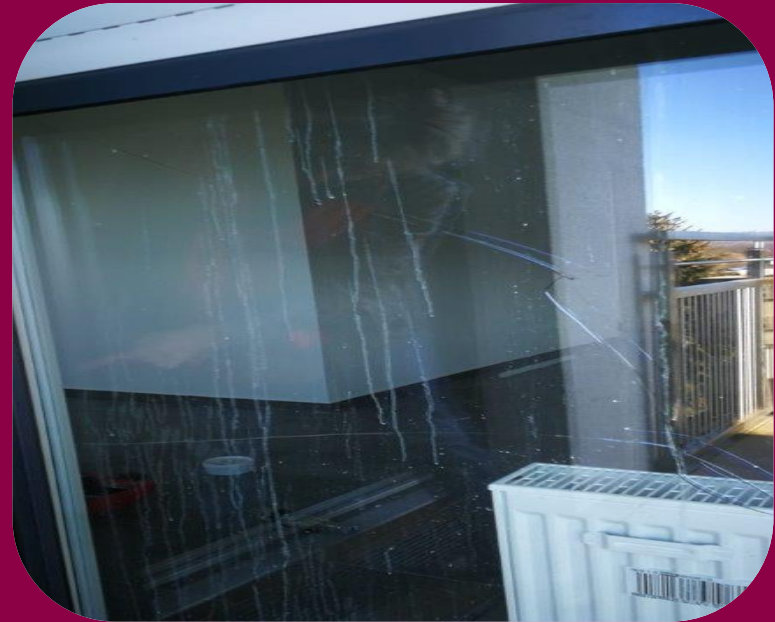
Kalkrückstände auf der Außenseite

Verätzungen, Veränderungen oder Trübung der Glasoberfläche können in der Praxis durch folgende Materialien erfolgen:

- Stark alkalische Fassadenreiniger
- Flusssäurehaltige Reinigungsmittel
- Zementmörtel und Betonschlämme
- Mineralfarben z.B. Kalkmilch, Silikatfarben
- Laugen
- Konservierungs- und Imprägnier Mittel

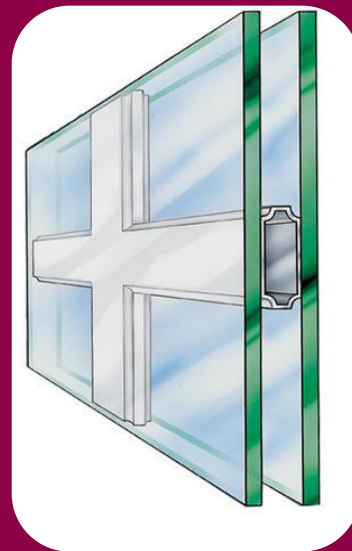
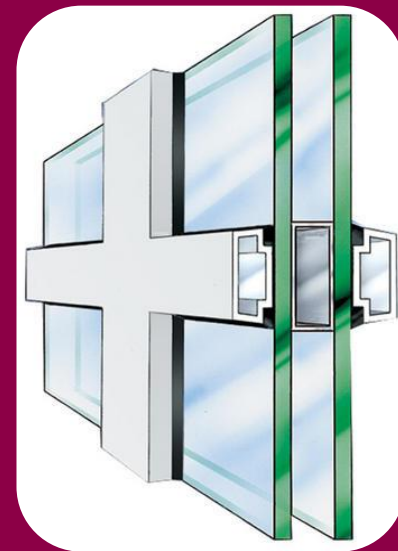
Fertigungsbedingt bewegen sich Sprossen im Scheibenzwischenraum (SZR)

Winkligkeit und Versatz sind unter Fertigungs- und Einbautoleranzen sowie des Gesamteindrucks zu beurteilen.

Temperaturbedingte Längenänderungen sind nicht vermeidbar.

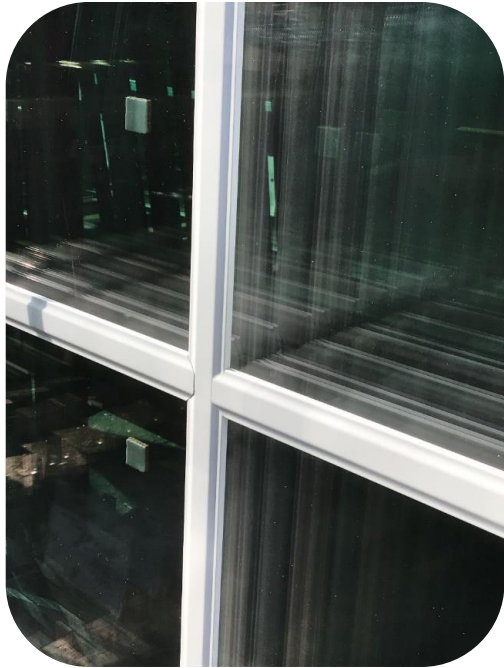
Sprossen ohne Klapperschutz

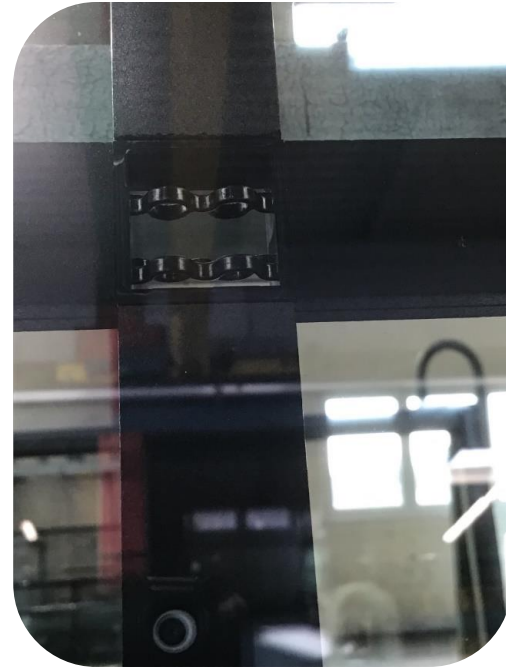
Sprossen mit Feder im Sprossenkreuz

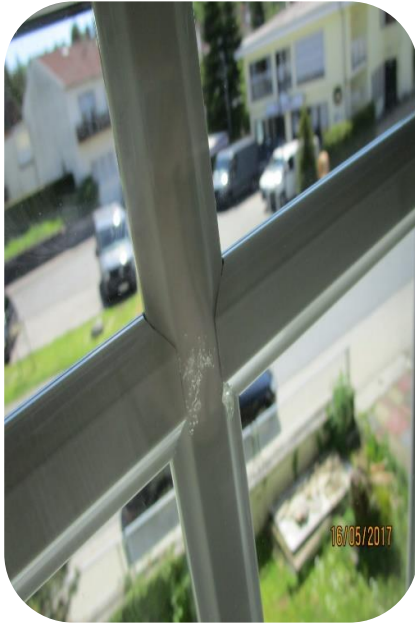
Klimalasten haben
Sprossenschutz zerstört

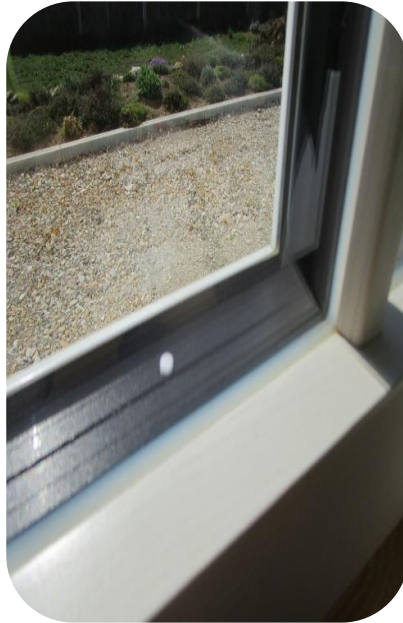
Klapperschutz abgefallen

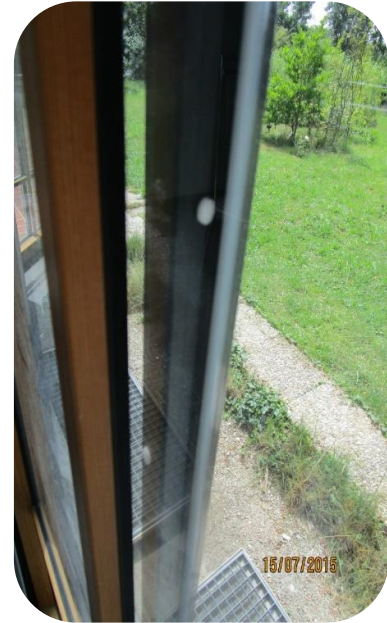
Klapperschutz gewandert

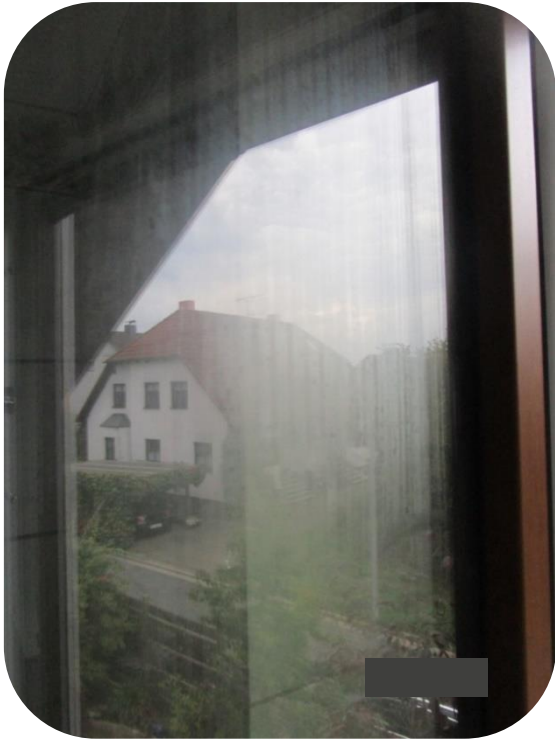
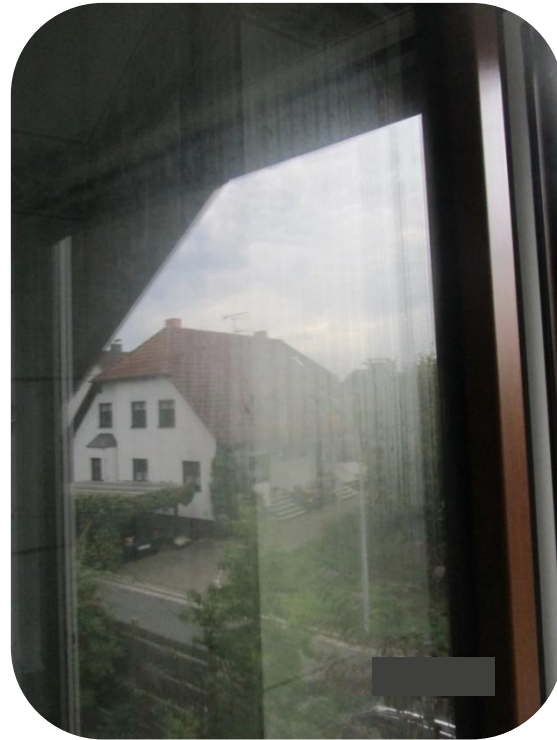
Das passiert bei falscher Glasreinigung
